# 認定事業者 NEWS ニュース

## 平成 29 年度中における地下タンク等定期点検の現況

# No. 35

## ◀ 点検に係る事故事例 ▶

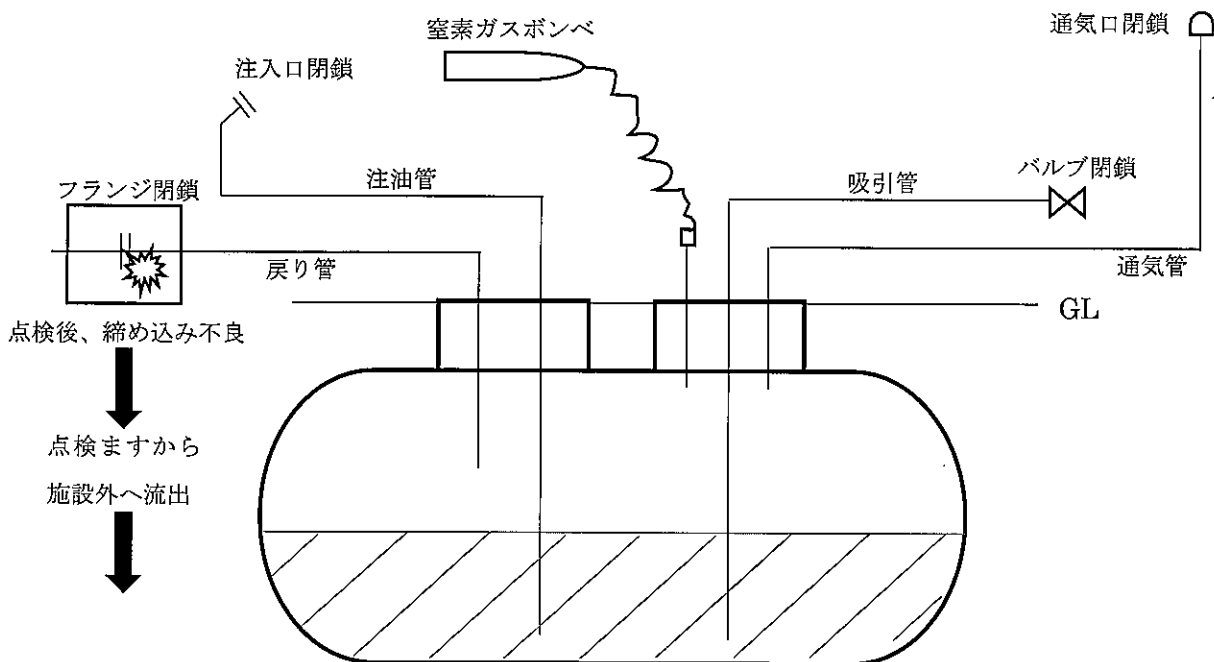
平成29年9月 A地区において、消費先へ灯油を供給するための地下タンク等及び配管の漏れの点検（微加圧試験）後、不適切な復旧作業により発生した灯油の流出事故である。

点検前、地下タンク（18 KL）へ至る戻り配管のフランジ部分に閉鎖治具を設定し、漏れの点検を行った後に復旧させたが、フランジの締め込み不良により、その部分から灯油約90Lが当該施設外に流出したものである。

- 1 復旧作業の確認不足
- 2 フランジ締め込み方法の知識、技術不足

- 1 作業前後のミーティングにより作業内容を徹底する。
- 2 同種の事故防止として、開閉札を使用し、目で見て確認できる工夫等をし、教育訓練を含めた適切な復旧作業ができる環境を作る。

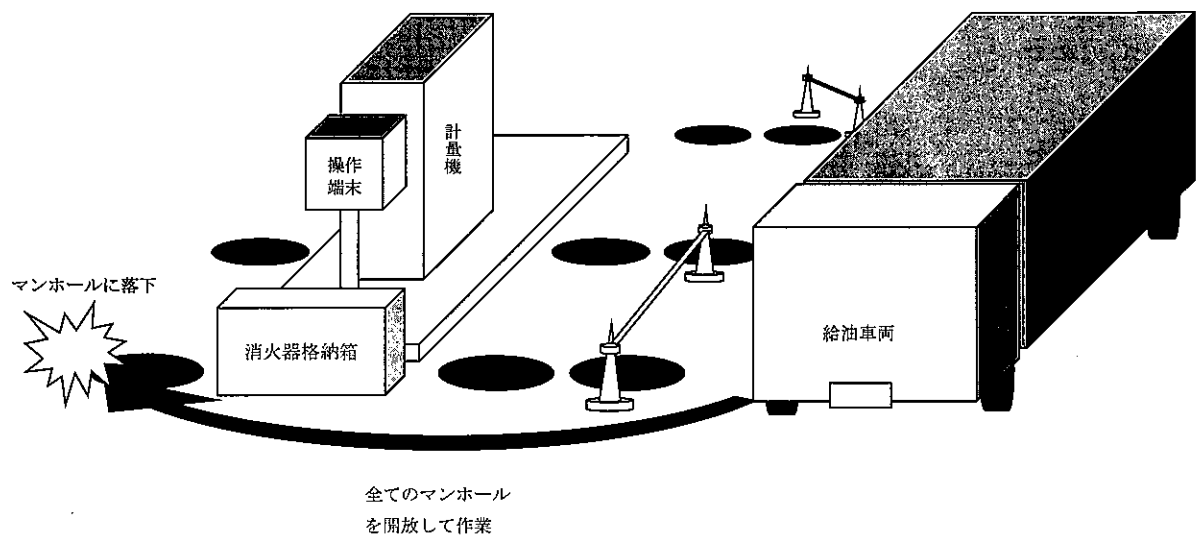
屋外の給油取扱所（10kL地下タンク3基）の敷地内で、漏れの点検のため全ての地下タンク上部のマンホールのふたを外していた。マンホール周囲は、カラーコーン及びコーンバーにより区画をし、点検作業をしていたが、一部区画をしていない部分があり、給油するために施設に入ってきた関係者が機器を操作しようとしたところ、ふたが空いていることに気づかずに、誤って深さ約80cmのマンホール内に落下し、関係者は右足打撲の軽症を負った。

- 1 マンホール開放時の転落防止措置が完全には行われていなかった。
- 2 給油を行う者（関係者）が移動する導線を、確認出来ていなかった。

- 1 工事範囲と使用範囲を明確にするとともに、バリケード等で関係者以外の立入を禁止する。作業範囲が広い場合等は監視員をつける。
- 2 マンホールのふたを1度に全て外さず、点検範囲ごとにふたの開け閉めを行い、ふたの外れている時間が最小限になるように点検を行う。
- 3 作業開始前に危険予知ミーティングを行い、作業員全員で予知される危険要素を抽出し、具体的な対応措置を周知させる。
