# 認定事業者NEWS

### ◀ 令和6年度中における地下タンク等定期点検の現況 ▶

# No. 49

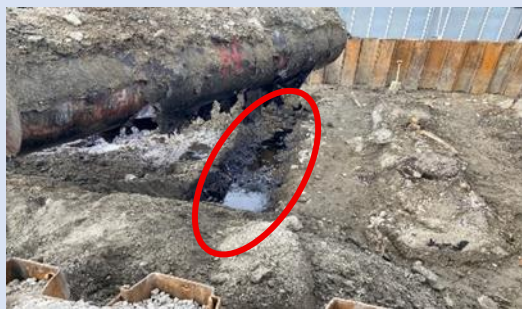
給油取扱所において給油ノズルからのエアの混入及び在庫管理の不一致等から油漏れを疑い、消防署に相談し指導のもと漏えい検査管を確認したところ油分が確認された。直ちに使用を停止し「微加圧法」にて漏洩検査を行ったが「異常なし」の判定だった。その後、使用停止していたタンクの残量が減少しているとの申告から、再度「ガス加圧法」にて漏えい検査を実施したところ「異常あり」の判定がでた。結果的にガソリン約 2,857 L が流出した。

過去に配管に漏えい疑いがあったにも関わらず使用を継続したため、配管からの漏洩したガソリンが埋設配管を伝わりタンク本体下部に堆積したもの。地下水等の浸食によりタンク本体が腐食し流出したものと推測される。また、日常点検等を実施しておらず、1 週間に 1 回以上の漏洩検査管での漏れの確認は未実施、在庫管理も不十分であったことから漏えいに気づくことが遅くなった。

タンク堀上状況（漏洩だまり）

- (1) 在庫管理の徹底及び何らかの異常があれば早期に漏えいの点検を行う。
- (2) 日常点検及び 1 週間に 1 回以上漏えい検査管の確認を行う。
- (3) 従業員に対して安全教育の徹底

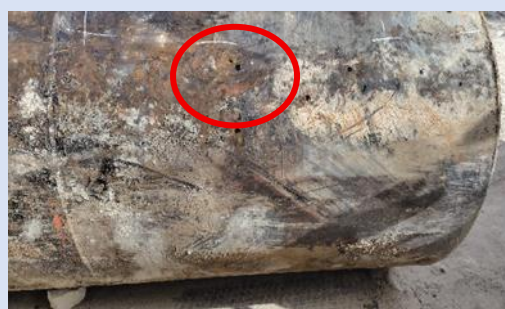
後日、タンクを掘り起こし、地上で確認したところ専用タンク側部に約 5mm と埋設配管（吸引管）に約 10mm の穿孔を確認した。

タンク本体(穿孔箇所)

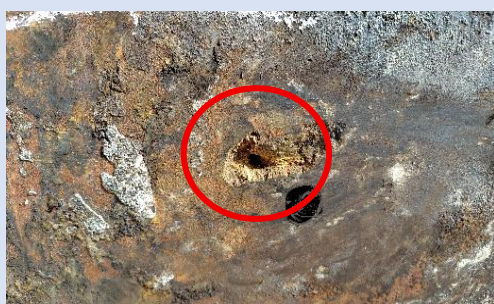
タンク本体（穿孔拡大）

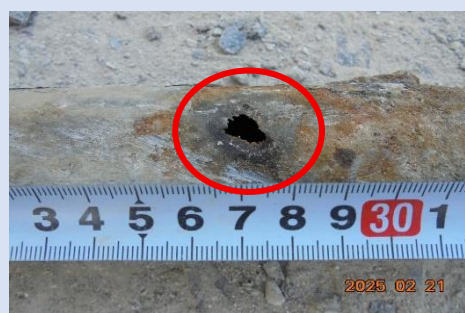
吸引管（穿孔）

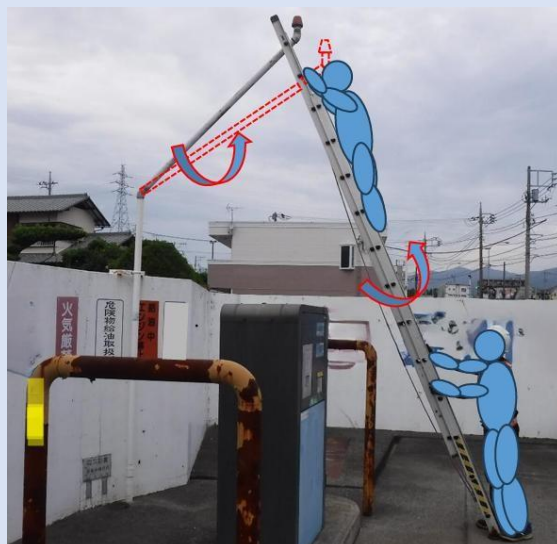
給油取扱所において、地下タンクの漏れの点検作業を行うにあたり、作業員 2 名は通気管（高さ 4m）に閉鎖治具を取り付けようとアルミ製梯子を通気管にかけ、1 名が地上で確保し、更に 1 名が梯子を登り高さ 2m 付近で閉鎖治具を取り付けようとした際、立ち上がり通気管の固定金具のゆるみにより、45 度エルボ部が右に回転し、バランスを崩し高さ 2m 付近から梯子とともに転落して受傷したもの。

- 1 梯子の架梯箇所又は、場所が不安定な状態であった。
- 2 通気管固定金具がゆるむことを想定していなかった。
- 3 高所作業による安全意識が慣れにより希薄であった。

- 1 通気管に梯子を架梯することは、強度が弱く不安定となることを認識する。
- 2 三点指示（自立型）以上の梯子または脚立等を使用し、現場の状況にあった対応を行う。
- 3 高所作業は 2 名以上で行い、必ず転落防止措置を講じて実施する。
