# 認定事業者 NEWS

### ◀ 令和6年度中における地下タンク等定期点検の現況 ▶

## 給油取扱所の埋設タンク及び埋設配管からのガソリンの流出事例

## ◀ 点検作業中に高所から転落した事例 ▶

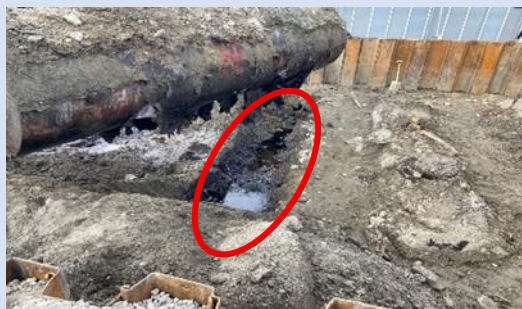
過去に配管に漏えい疑いがあったにも関わらず使用を継続したため、配管からの漏洩したガソリンが埋設配管を伝わりタンク本体下部に堆積したもの。地下水等の浸食によりタンク本体が腐食し流出したものと推測される。また、日常点検等を実施しておらず、1 週間に 1 回以上の漏洩検査管での漏れの確認は未実施、在庫管理も不十分であったことから漏えいに気づくことが遅くなった。

タンク堀上状況（漏洩だまり）

- (1) 在庫管理の徹底及び何らかの異常があれば早期に漏えいの点検を行う。
- (2) 日常点検及び 1 週間に 1 回以上漏えい検査管の確認を行う。
- (3) 従業員に対して安全教育の徹底

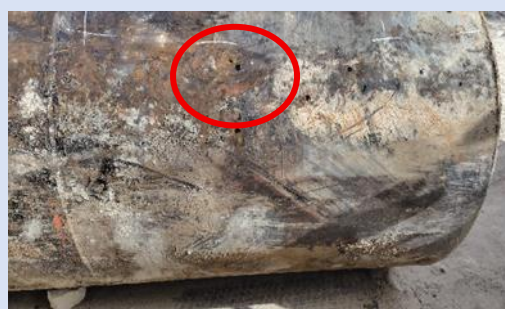
後日、タンクを掘り起こし、地上で確認したところ専用タンク側部に約 5mm と埋設配管（吸引管）に約 10mm の穿孔を確認した。

タンク本体（穿孔箇所）

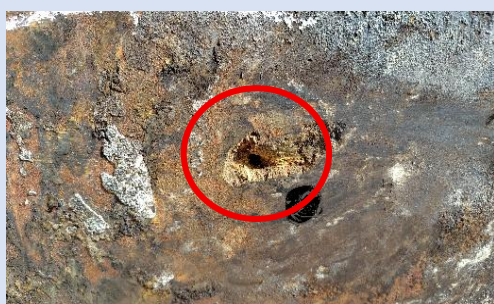
タンク本体（穿孔拡大）

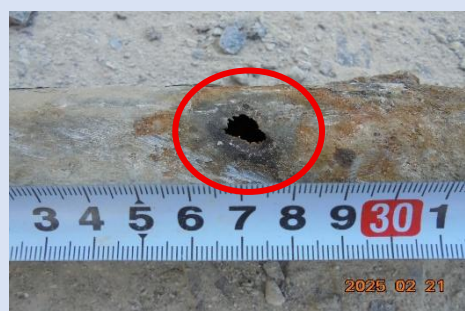
吸引管（穿孔）

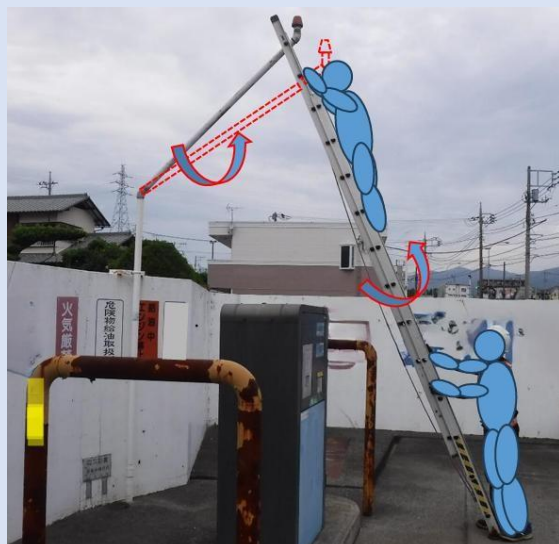
給油取扱所において、地下タンクの漏れの点検作業を行うにあたり、作業員 2 名は通気管（高さ 4m）に閉鎖治具を取り付けようとアルミ製梯子を通気管にかけ、1 名が地上で確保し、更に 1 名が梯子を登り高さ 2m 付近で閉鎖治具を取り付けようとした際、立ち上がり通気管の固定金具のゆるみにより、45 度エルボ部が右に回転し、バランスを崩し高さ 2m 付近から梯子とともに転落して受傷したものの。

- 1 梯子の架梯箇所又は、場所が不安定な状態であった。
- 2 通気管固定金具がゆるむことを想定していなかった。
- 3 高所作業による安全意識が慣れにより希薄であった。

- 1 通気管に梯子を架梯することは、強度が弱く不安定となることを認識する。
- 2 三点指示（自立型）以上の梯子または脚立等を使用し、現場の状況にあった対応を行う。
- 3 高所作業は 2 名以上で行い、必ず転落防止措置を講じて実施する。
